Lehren aus einer Brandkatastrophe? Junkerngasse-Brand 1997

Die Aufarbeitung im Bericht BaGAB

Die Bilanz der Entente Bernoise

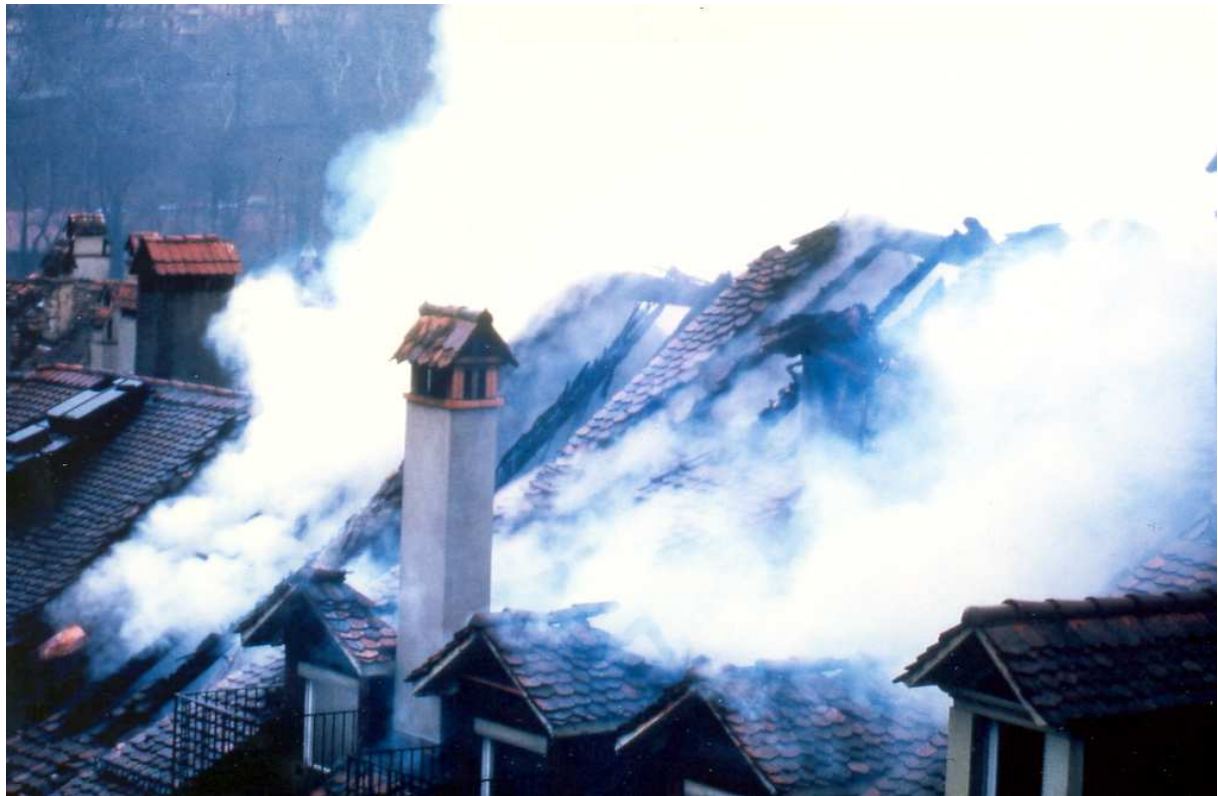
Ein unvergessener Anblick: fünf Altstadt Häuser ein Raub der Flammen... dazu auch ein Video-Dokument unter Google: [altstadtbrand bern](#)
